TECHNISCHE MITTEILUNG

FORD-WERKE AG KÖLN - KUNDENDIENST

17. Dezember 1963

Einstellung der Startautomatik TAUNUS 17 M TS

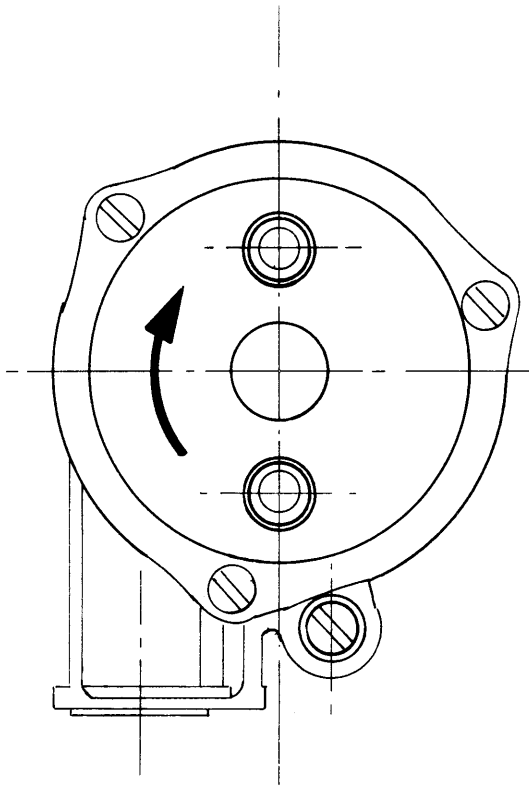
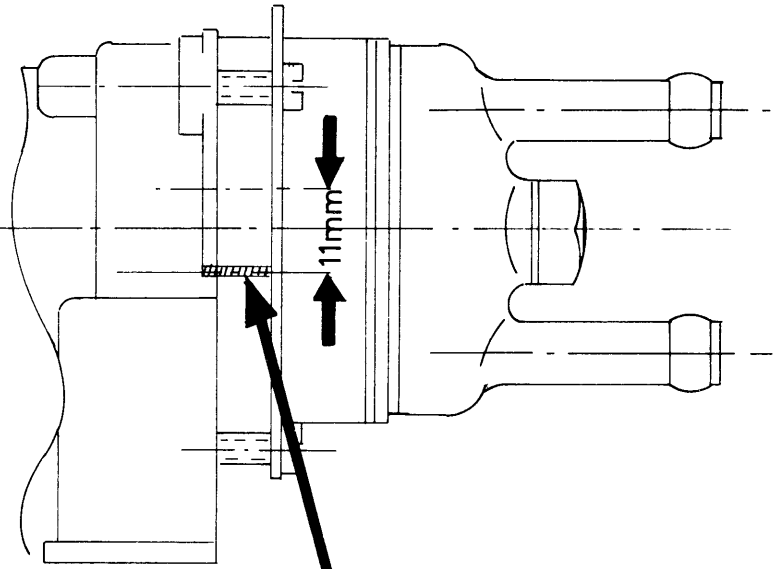
Bei allen Vergasern der Nr 00001 bis 03000 sind die Bimetallfedergehäuse falsch gekennzeichnet. Die laufende Nummer der Vergaser befindet sich auf der Wand des Schwimmergehäuses, gegenüber der Beschleunigerpumpe. Durch Verdrehen der Kapsel um 11 mm (siehe Skizze) im Uhrzeigersinn ist die Einstellung zu korrigieren.

Markierung

Bei den Vergasern 03000 bis 05800 ist nicht sicher, ob die Einstellung stimmt. Wir empfehlen die Einstellung entsprechend TM 118 (Kraftstoffanlage 9), Seite 3, bei Beanstandungen zu überprüfen und gegebenenfalls zu korrigieren. Wir vergüten für diese Arbeit 0.4 Std.
