TECHNISCHE MITTEILUNG

FORD-WERKE AG KÖLN · KUNDENDIENST

Kraftstoffanlage 21
(183)

Vergaser mit Startautomatik Taunus 17M und Transit

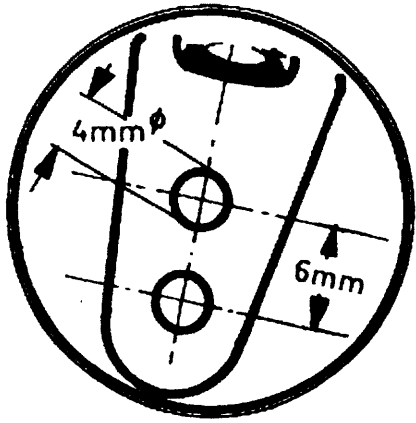
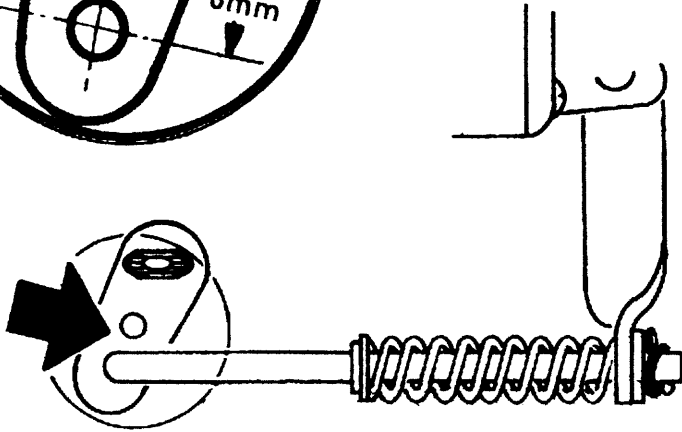
1

1. Während der heissen Jahreszeit kann es bei betriebswarmem Motor vorkommen, dass der Motor beim Durchtreten des Gaspedals kein Gas annimmt.

Diese Erscheinung ist darauf zurückzuführen, dass die Einspritzmenge der Beschleunigerpumpe zu gross ist und eine Überfettung des Gemisches eintritt. Als Abhilfe muss das Gestänge zur Beschleunigerpumpe am Hebel der Drosselklappenwelle auf das innere Loch umgehängt werden.

Es ist möglich, dass bei älteren Vergasern das zweite Loch noch nachträglich gebohrt werden muss. Im Reklamationsfalle vergüten wir innerhalb der Garantiezeit für die Anbringung der zweiten Bohrung 1,1 Stunden.

Sollten während der kalten Jahreszeit bei Wagen mit umgehängtem Gestänge Übergangsschwierigkeiten auftreten, so ist dann das Gestänge wieder in die äussere Bohrung zurückzuhängen (siehe Skizze 1).

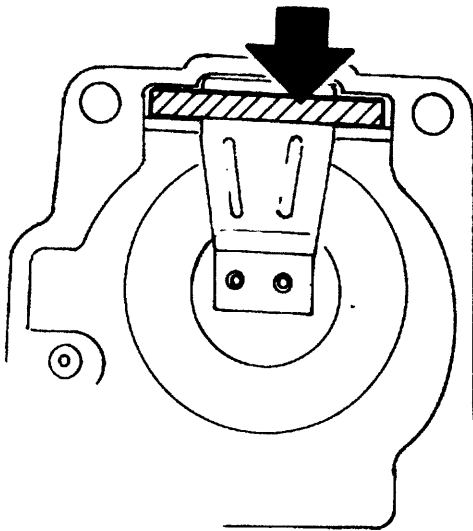
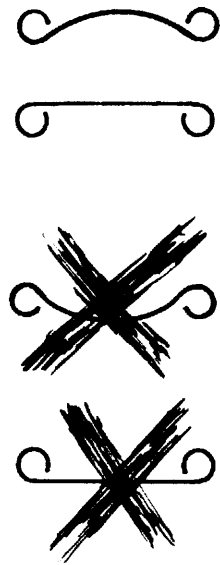
2

2. Es ist an Vergasern mit Startautomatik, die wegen Überlaufens des Schwimmergehäuses reklamiert werden, nicht nur das Schwimbernadelventil zu überprüfen, sondern gleichzeitig auf die richtige Montage der Feder, die die Achse des Schwimmers in der vorgeschriebenen Stellung festhält, zu achten. Durch eine Falschmontage kann der Schwimmer an der Achse klemmen und nicht nach oben kommen. Das Schwimbernadelventil wird wirkungslos. Die Abstandsfeder ist richtig montiert wenn die Durchbiegung des Steges nach oben liegt (ältere Ausführung) bzw wenn der Steg parallel zur Achse oben liegt (siehe Skizze 2).

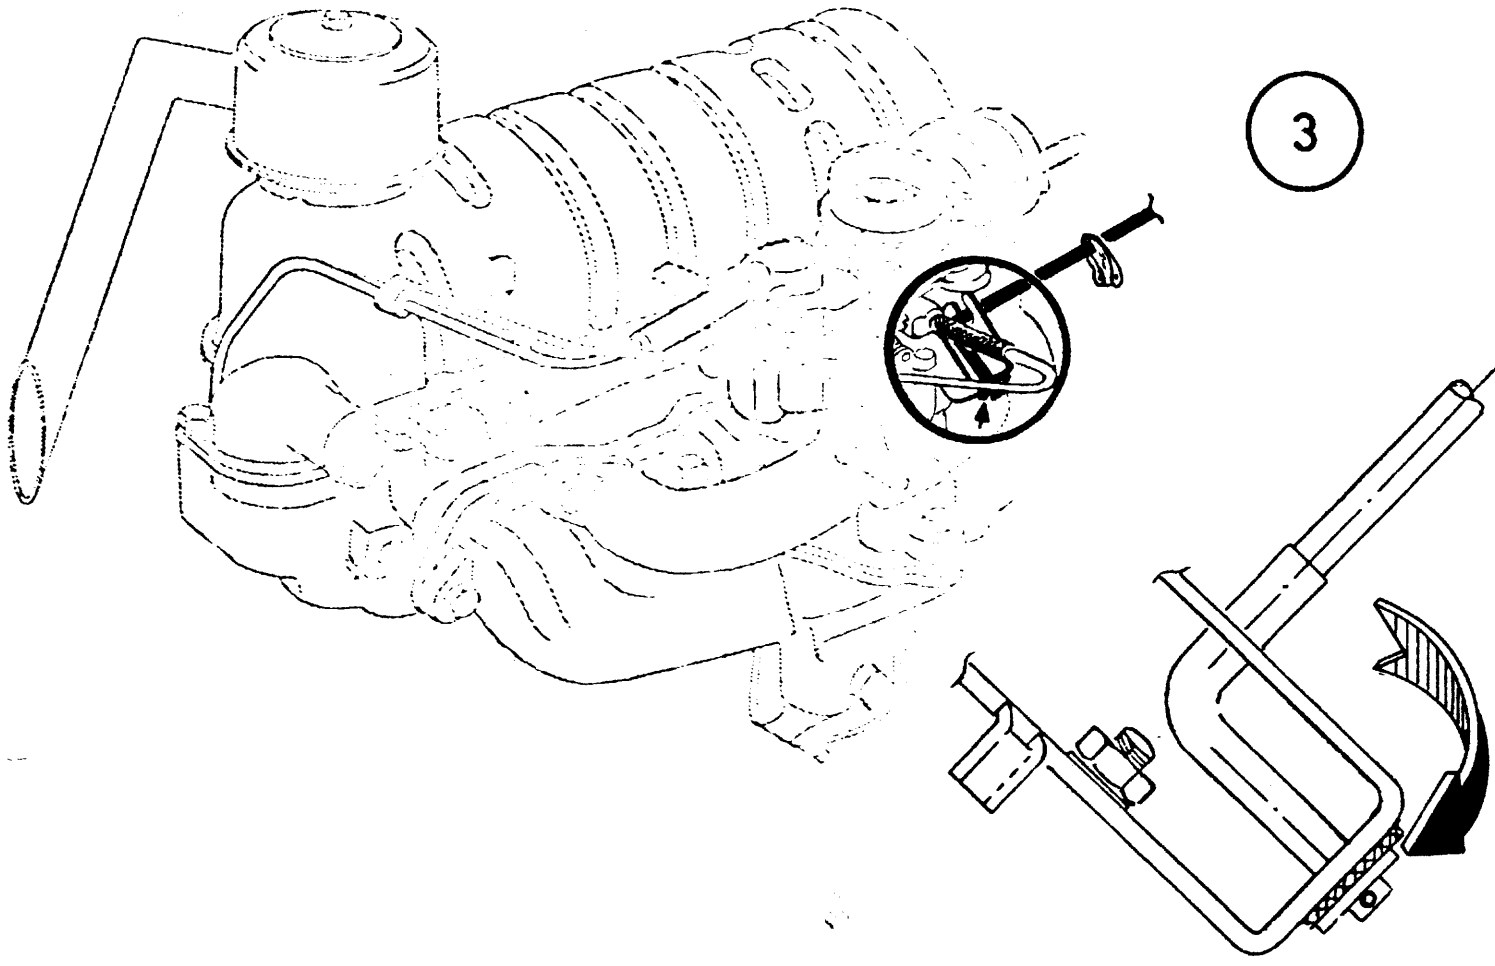
3

Bei ungünstigen Toleranzverhältnissen der Gasgestänge-Verbindung am Vergaser können Geräusche entstehen, die u U sogar von den Kunden als Getriebegeräusche reklamiert werden.

Wir empfehlen Ihnen daher in derartigen Fällen zuerst eine Überprüfung des Gasgestänges vorzunehmen. Durch Beilegen von ein oder zwei Wellscheiben bzw durch Verbiegen des Bügels kann das Geräusch beseitigt werden (siehe Skizze 3).
