TECHNISCHE MITTEILUNG

FORD-WERKE AG KÖLN · KUNDENDIENST

Elektrische Anlage 24
(285)

Startschwierigkeiten und Aussetzer bei Regenwetter

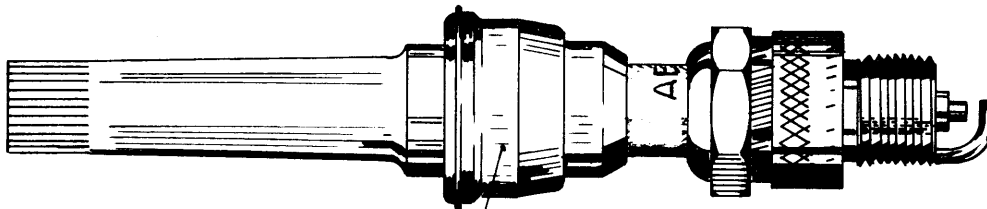
11 446 081

Es kann sein, dass nach Durchführung dieser Arbeiten in Einzelfällen noch Startschwierigkeiten und Aussetzer bei Regenwetter auftreten. Eine Untersuchung hat gezeigt, dass für diese Schwierigkeiten Schmutz und Öl in Verbindung mit Nässe auf dem Zündkerzenisolator verantwortlich sind.

Unsere Abteilung "Teile, Motoren und Zubehör" führt ab sofort eine Wasserschutzkappe, die zwischen Zündkerzenstecker und Zündkerze montiert wird und somit den Kerzenisolator trocken hält (siehe Skizze). Diese Wasserschutzkappe ist erhältlich unter der Bestell-Nr 11-446 081, Auf dem Garantiewege werden für diese Arbeiten 0,2 Stunden pro Fahrzeug vergütet.
