TECHNISCHE MITTEILUNG

FORD-WERKE AG KÖLN KUNDENDIENST

27. Dezember 1965

Hupenring Taunus 17M/20M

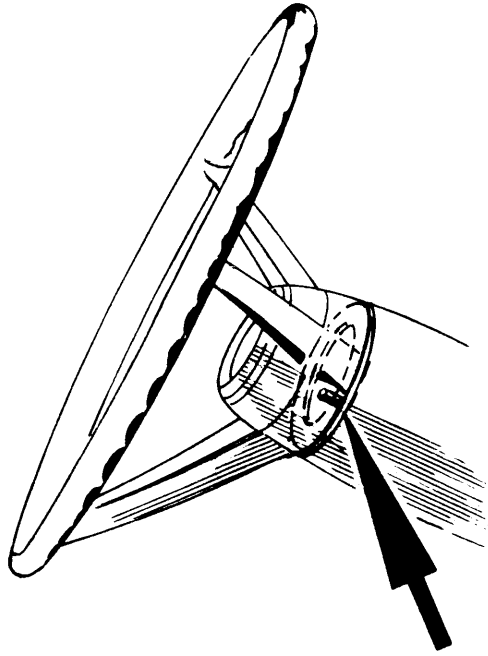
Verschiedentlich konnte bei Lenkeinschlag ein Schleifgeräusch auftreten, das vom Kontaktstift des Hupenringes herrührt.

Um dieses Geräusch zu beseitigen, braucht das Lenkrad nicht abgezogen zu werden. Es genügt, im Beanstandungs-falle den Kontaktstift mit Kontaktfett einzufetten. Der Spalt zwischen Lenksäulenverkleidung und Lenkrad genügt, um an den Kontaktstift heranzukommen.
